## HISTORIAS DE LA MAR

### EL HUNDIMIENTO DEL VASA: LECCIONES DE UN DESASTRE

Alberto SOLS

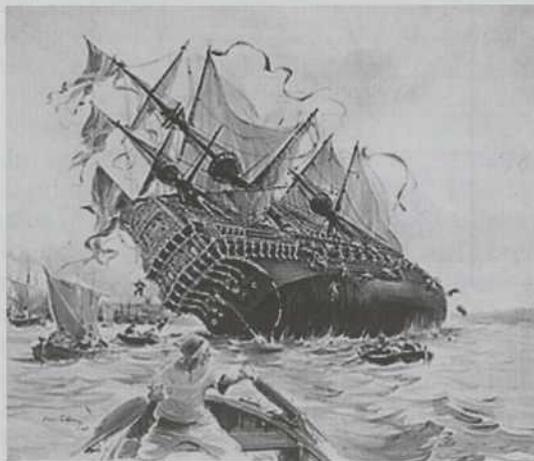
para que los presentes pudieran admirar mejor su poderío. A bordo se encontraban Söfring Hansson, el capitán del *Vasa*, y una dotación de cerca de 300 hombres. Soplabla una suave brisa del sur, a pesar de lo cual el *Vasa* comenzó a escorarse rápidamente a babor, embarcando enseguida agua por las troneras, lo que se tradujo en un mayor aumento de la escora; frente a la pequeña isla de Beckholmen, tras haber navegado menos de una milla, el *Vasa* se hundió. Perecieron 53 hombres.

El hundimiento del *Vasa* (Nils Stodberg).
