## HISTORIAS DE LA MAR

### LA CATÁSTROFE QUE TENÍA QUE OCURRIR

Luis JAR TORRE

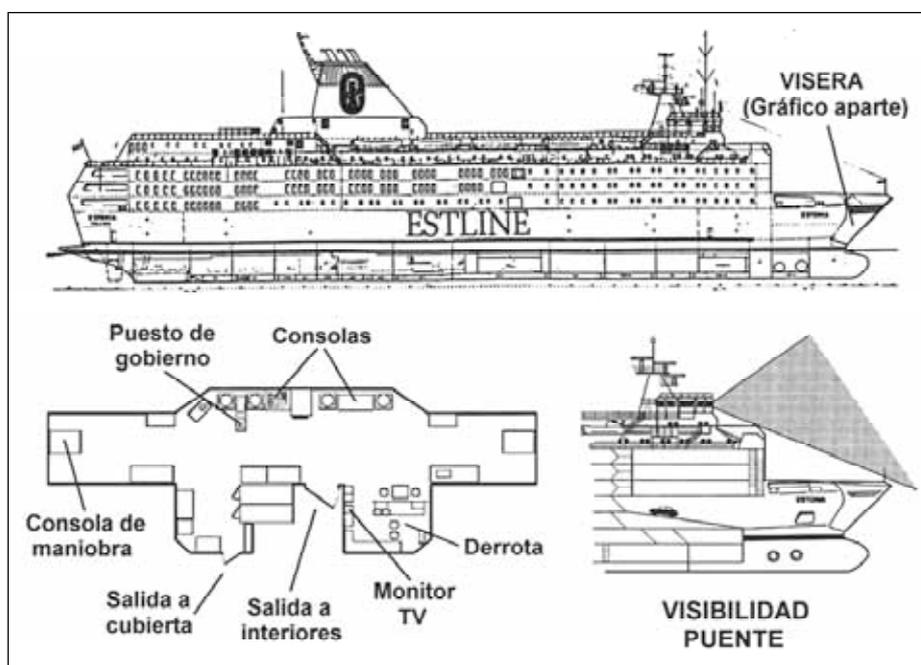
Perfil del *Estonia*, disposición interior del puente y sector de visibilidad hacia proa desde el puesto de gobierno. (Composición y rotulación propia de tres planos extraídos del informe de la JAIC).

las 2130, Kukk oyó decir a Andresson que estaría *on duty* hasta las 0500 (hora prevista de llegada a Söderarm), y después lo estaría el capitán Piht. El *Estonia* tenía un puente corrido y cubierto de banda a banda, con 1,5 m de vuelo para facilitar la visibilidad y una consola de maniobra en cada extremo que permitía al capitán atracar sin «ayudantes» ni remolcadores. Con tanto tramo de aguas restringidas, los inquilinos de estos 27 m de puente, más que montar guardia, «pilotaban», y en enero de 1994 se instaló un sistema «piloto-copiloto» con dos butacas para los oficiales de guardia (y otra para el capitán) situadas frente a un nuevo grupo de consolas que se proyectaban desde crujía dos metros hacia proa. Las consolas disponían de los últimos *gadgets*, pero el monitor de TV que controlaba el garaje estaba a la entrada de la derrota y, salvo que se «viajara» hasta determinado portillo o se intuyera bajo el mástil del torrotito, la proa era invisible.

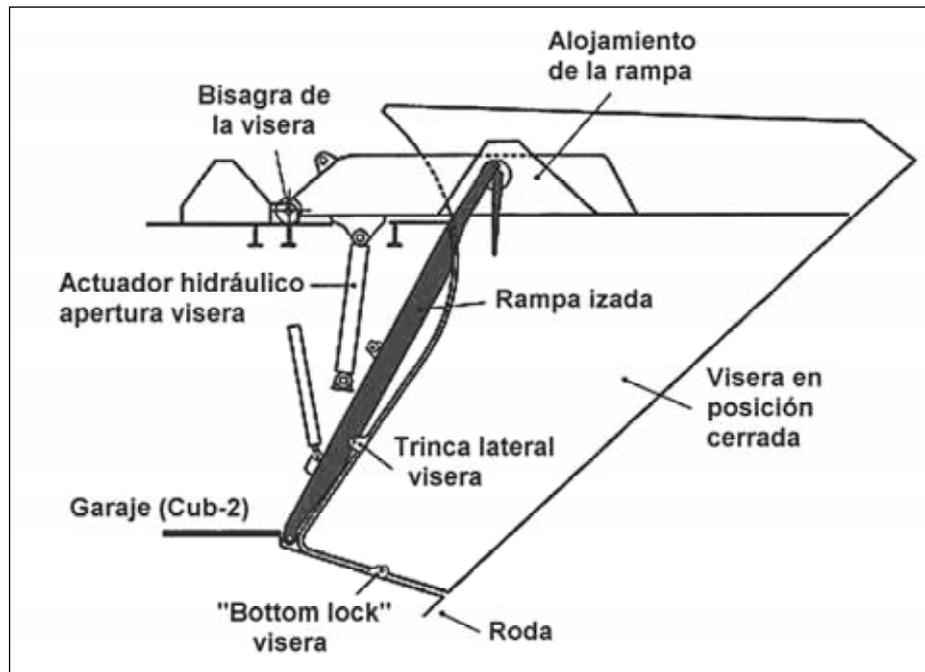
Configuración de la proa del *Estonia* en navegación. (Plano extraído del informe de la JAIC con rotulación propia).

otros tres pasadores hidráulicos que transferían al casco las cargas verticales y tres guías que hacían lo propio con las transversales. Cada pasador accionaba un sensor al final de su recorrido, permitiendo que en el puente una colección de luces verdes tranquilizara al personal; lamentablemente, una puerta puede ser arrancada de su marco hacia fuera sin necesidad de extraer el pestillo de su alojamiento, y ninguna lucecita indicaba dónde estaban realmente la puerta ni la rampa.

A decir verdad el tinglado estaba viciado de origen: para empezar, el cierre interior constituido por la rampa proel se consideraba una extensión del mamparo de colisión, pero como su distancia a proa era menor de lo especificado en el Convenio SOLAS, en teoría el buque no podía alejarse más de 20 millas de la costa, una limitación que, de facto, no se aplicaba en el Báltico. Además, izada y cerrada la rampa sobresalía 1,20 m sobre el castillo de proa, alojándose en una protuberancia de la «proa postiza» cuando ésta se arriaba para salir a la mar: en otras palabras, que si palmaba la visera podía palmar la rampa. Finalmente, aunque 56 t de peso pueden parecer un gran argumento para mantener en su

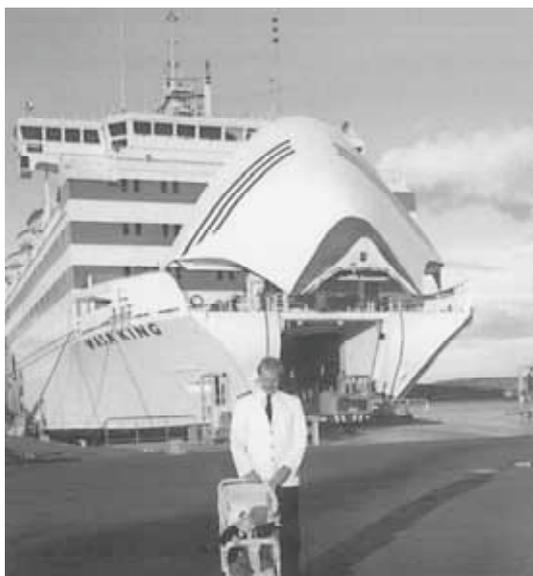
A mi juicio ésta es una de las fotos más ilustrativas de la visera del *Estonia*, aparentando ser obra de una esposa que sólo pretendía fotografiar a su marido (probablemente el 1<sup>er</sup> oficial) e hijo aprovechando una escala en Sundsvall (Suecia). Obviamente está hecha entre 1991 y 1992, dos o tres años antes de su pérdida y cuando el *Estonia* todavía era el *Wasa King* (Foto: J. Seppelin extraída de la página [www.vasabatarna.se](http://www.vasabatarna.se)).

sitio una visera que abre hacia arriba, estaba el maldito inconveniente de que su merienda hasta el torrotito desplazaba 165 m<sup>3</sup>, por lo que Arquímedes trabajaba para el enemigo. También hubo «mejoras», como correr el puente 11 m más a popa de lo previsto por el astillero *to give the vessel a better silhouette*, consiguiendo de paso que, en la mar, la proa quedara oculta para el oficial de guardia. Es evidente que, en 1979, estos problemas (comunes a otros buques) obedecían más a razones económicas que «ingenieriles»: así, una rampa articulada habría eliminado protuberancias en el castillo, pero según un anexo del JAIC *visor housing arrangement was less complicated and was generally selected*; tampoco era ningún secreto que, a diferencia de las proas de «visera», en las tipo «clam» («almeja», que se abre lateralmente en dos mitades desde la

roda) hidrostática e hidrodinámica empujan las puertas contra sus marcos, pero *clam doors were initially considered more complicated*, es decir, más caras. La solución de compromiso (y «contranatura») para mares abiertos fue añadir un *bottom lock* (o *Atlantic lock*), el tercer pasador hidráulico que sujetaba la visera del *Viking Sally* contra la cubierta donde se apoyaba.

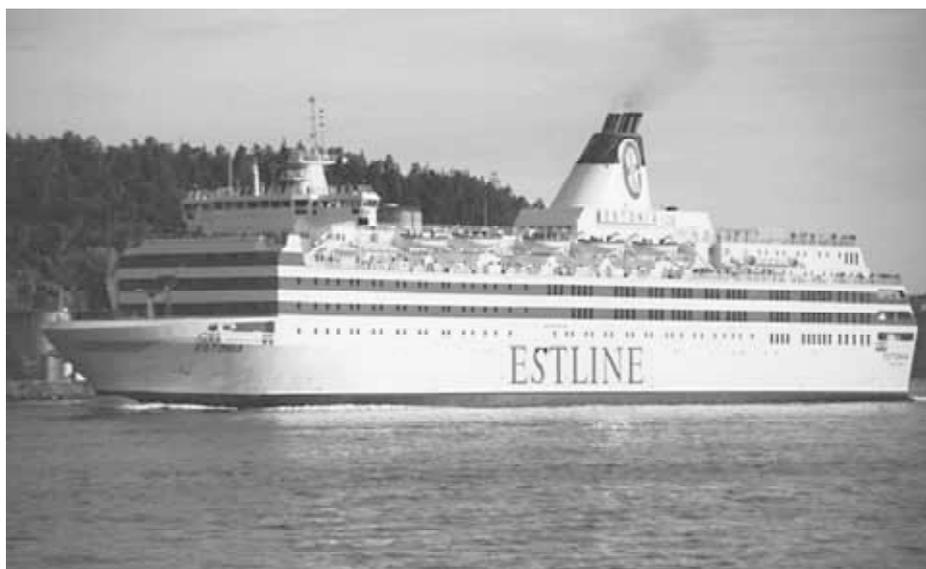
El *Estonia* en la configuración con que se perdió: en esta foto navega a velocidad reducida, pero en otras hechas a más velocidad se observa que en avance toda y aguas protegidas la ola de proa queda a media altura entre el cintón y el escobén. (Foto: M. Stampehl extraída de la página [www.faktaomfartyg.se](http://www.faktaomfartyg.se)).

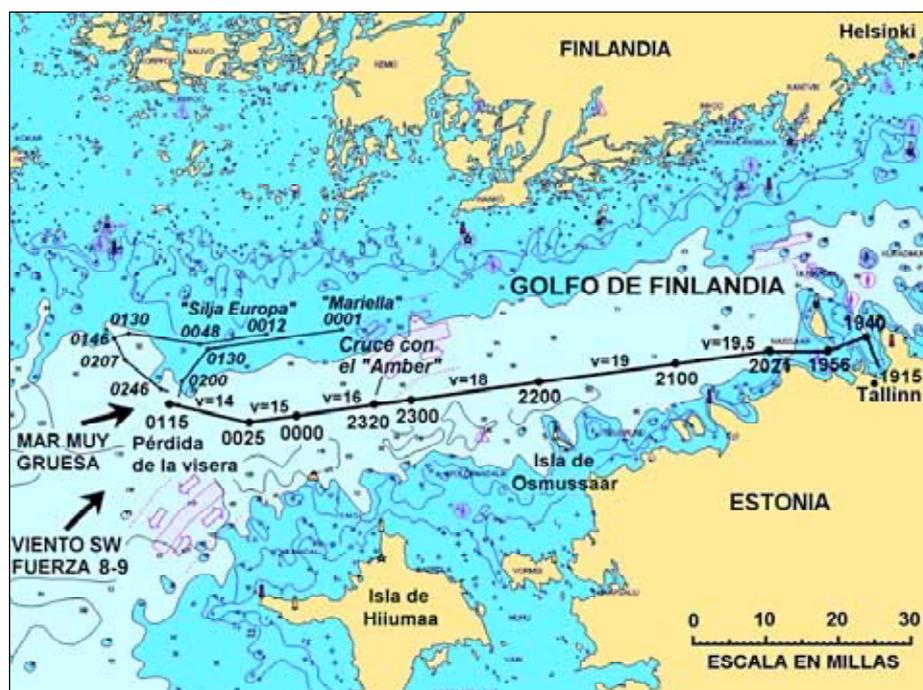
Derrota más probable del *Estonia*, el *Mariella* y el *Silja Europa* la noche del naufragio: aunque hay versiones dispares, este gráfico pretende sintetizar y encajar en un marco coherente la mejor información disponible. (Elaboración propia sobre cartografía digital simplificada en parte).

Si la caída a Br obedeció al deseo de cambiar el viento de banda (tenían escora permanente a Er), se consiguió a un precio exorbitante: hacia la 0122 el *ferry* ya había caído desde el 281/v<sup>0</sup> hasta aproximadamente un SE, pero durante su «virada por avante» había paseado la proa ante la mar el tiempo suficiente para embarcar casi 2.000 t de agua; en consecuencia, la escora aumentó a unos 35° y los cuatro motores principales se pararon por baja presión de aceite. Al aumentar la escora la mar comenzó a destruir las cristalerías de Er de las cubiertas 4 y 5, cuya inundación liquidó las últimas reservas de estabilidad; cuando (hacia la 0125) alcanzó los 45° menos de la tercera parte de los ocupantes del buque habían conseguido acceder a exteriores, y el resto ya estaba condenado. Ahorraré detalles, pero entre quienes consiguieron alcanzar la cubierta en aquellos cruciales diez minutos abundaban los trasnochadores (elemental), los «cachas» (hubo mucha escalada) y los *singles*, porque la caballerosidad hizo que aquella noche sobrevivieran muy pocas parejas. El primer aviso oficial de que algo fallaba fue un atípico mensaje por
